### ボランティアA氏の同行レポート

住環境再生機構 (2008年10月23日 13:31)

10月21日火曜日、午前中からKさんにご案内いただき、現在の柏崎の現場の状況説明を見て廻ってきました。

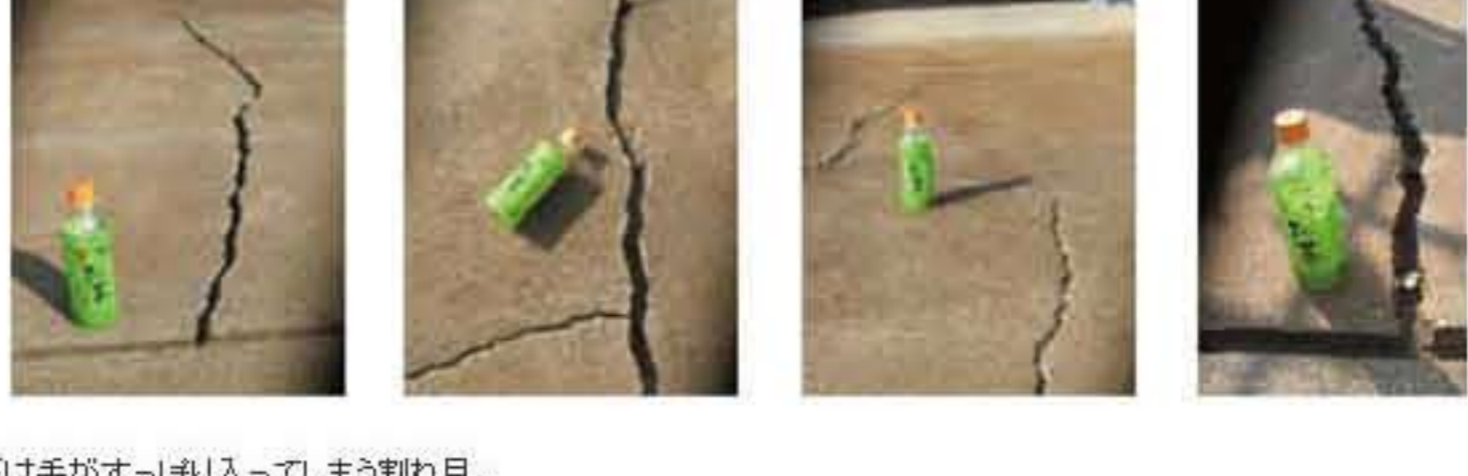
一軒目は、中越沖地震で、家全体が20度傾いてしまったK邸の現状報告です。  
写真は駐車場の様子です。  
ペットボトルと比べて下さい。大きなコンクリート板が縦割れに破れています。

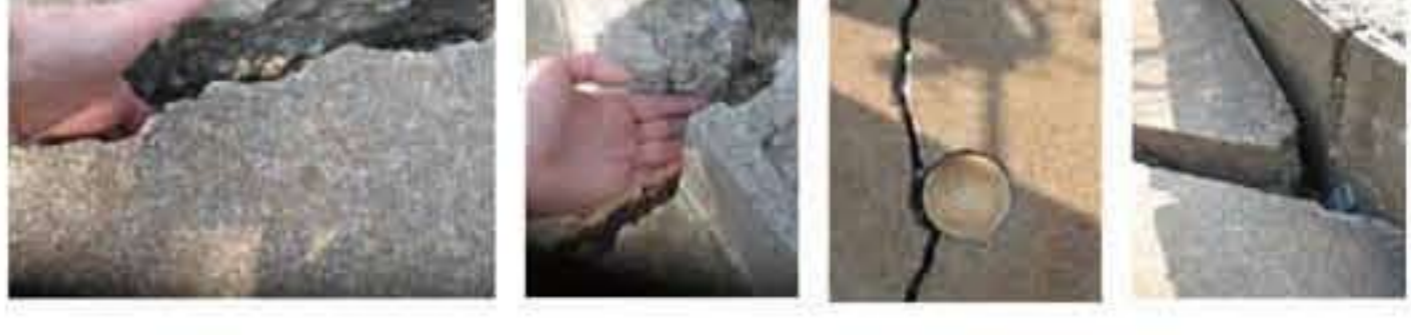
下は手がすっすり入ってしまう割れ目。  
扉を区切るブロックも割れや隆起が見られます。

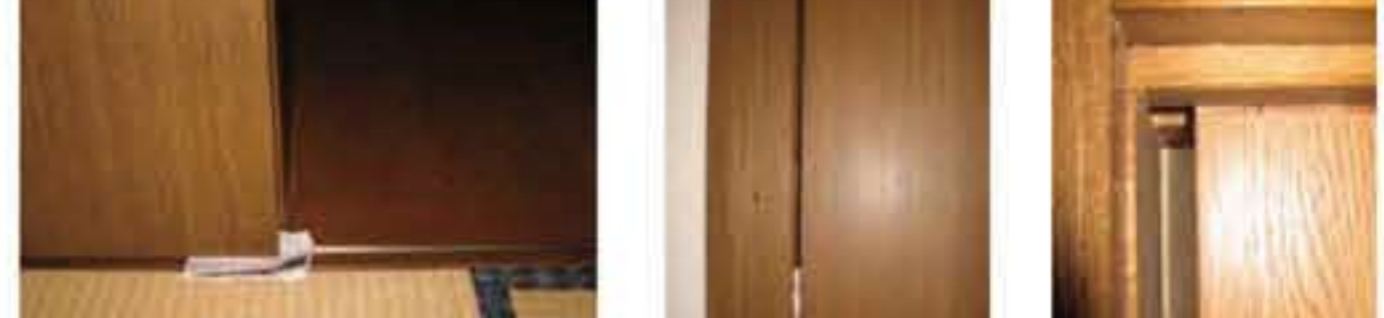
K邸室内です。  
居間の扉が自動ドアの欄にスルスルと動いています。

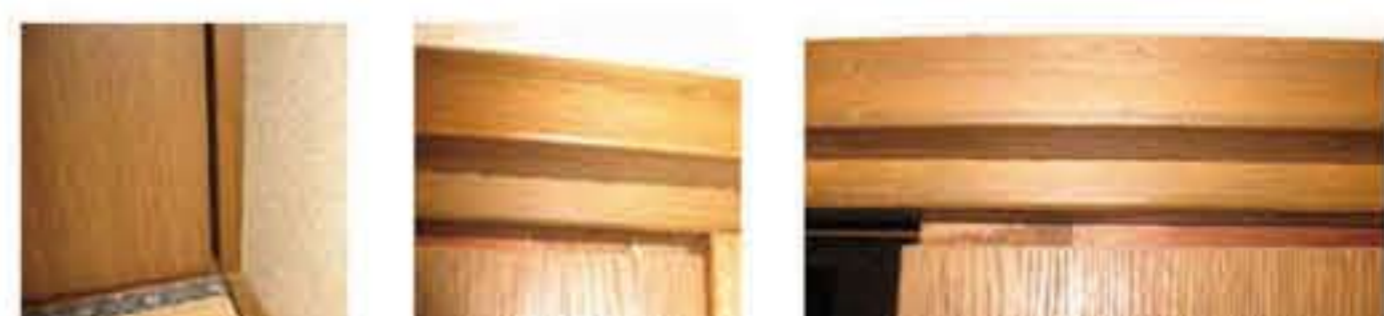
建具という建具が歪んで隙間ができ、建てつけが悪くなっています。
