現場報告

I様邸 改修工事完了報告 (2008年10月23日レポート4件目の現場)

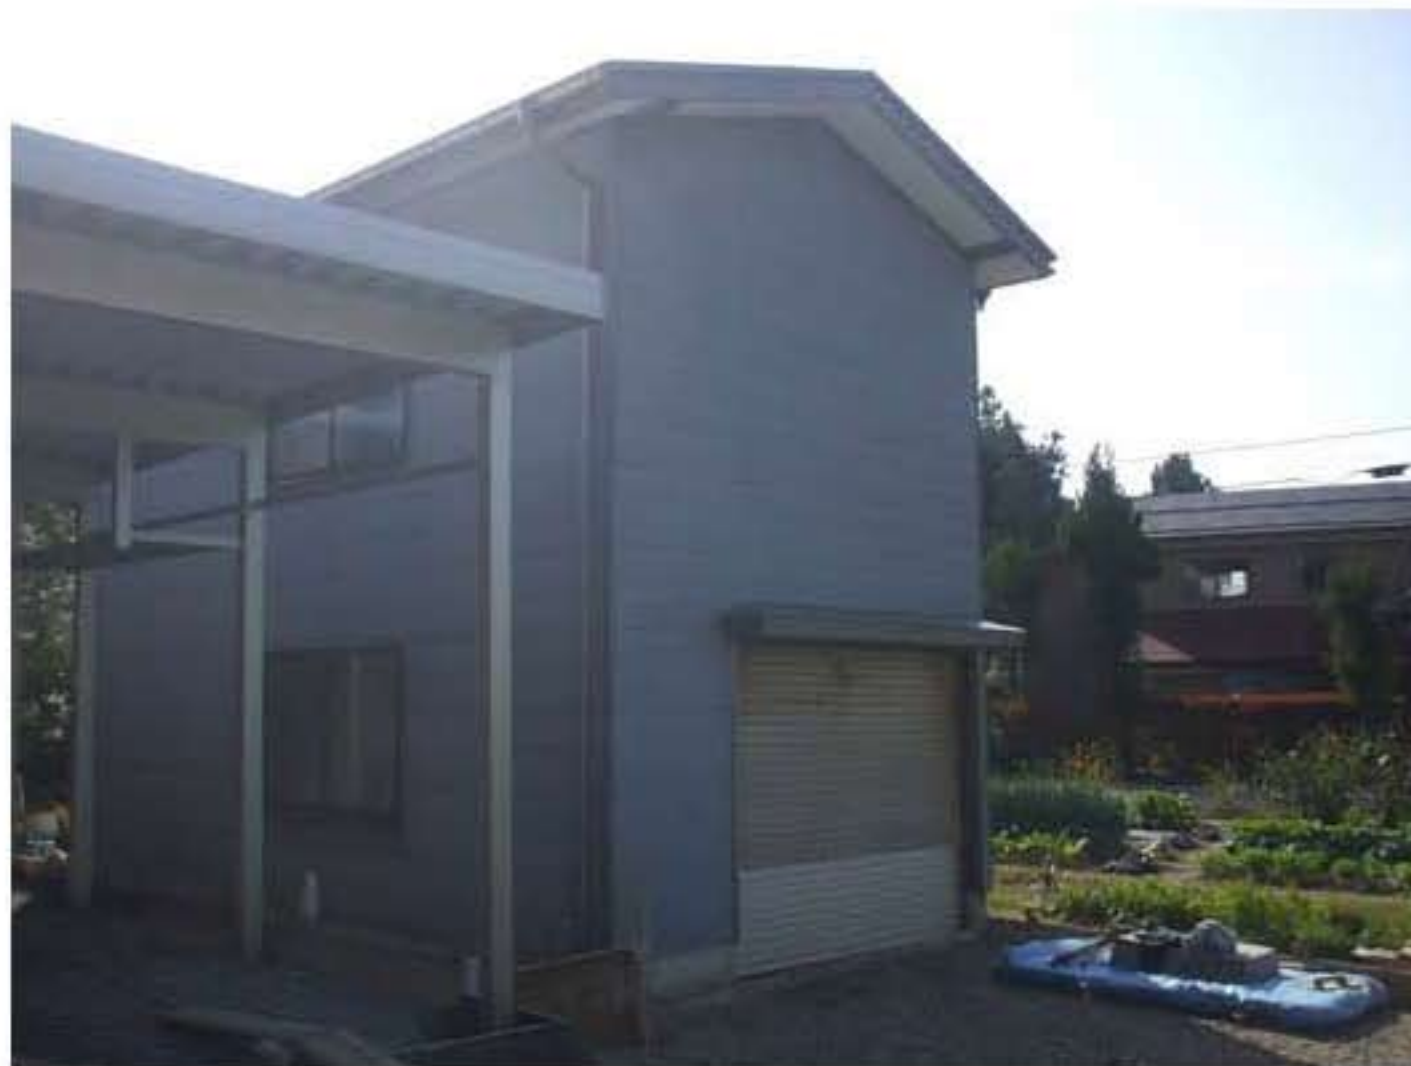
倉庫の基礎が沈下していただけでなく外側に倒れていた箇所もあり、基礎を垂直に修正する必要もあった。その際、手動ジャッキをかける位置・かける力に細心の注意を払い作業を行った。

結果、基礎へのクラックなどの不具合などなく水平・垂直に修正することが出来た。
